Relazione tecnica sugli incendi coinvolgenti impianti fotovoltaici

a cura del
NUCLEO INVESTIGATIVO ANTINCENDI
Capannelle – ROMA

ANALISI DELLE POSSIBILI CRITICITA' NELLA RICERCA DELLE PIU' FREQUENTI CAUSE DI
INCENDIO PER GLI ADEMPIMENTI DI POLIZIA GIUDIZIARIA ED AMMINISTRATIVI

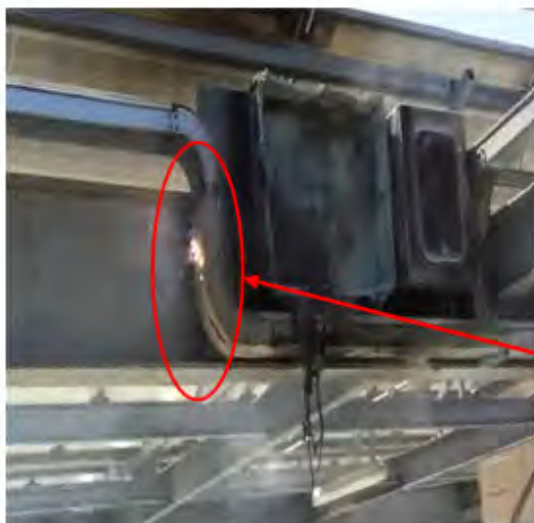
Lunghezza di fiamma di un arco elettrico in continua su impianto da 6kw – il colore della fiamma ne indica l'elevata temperatura

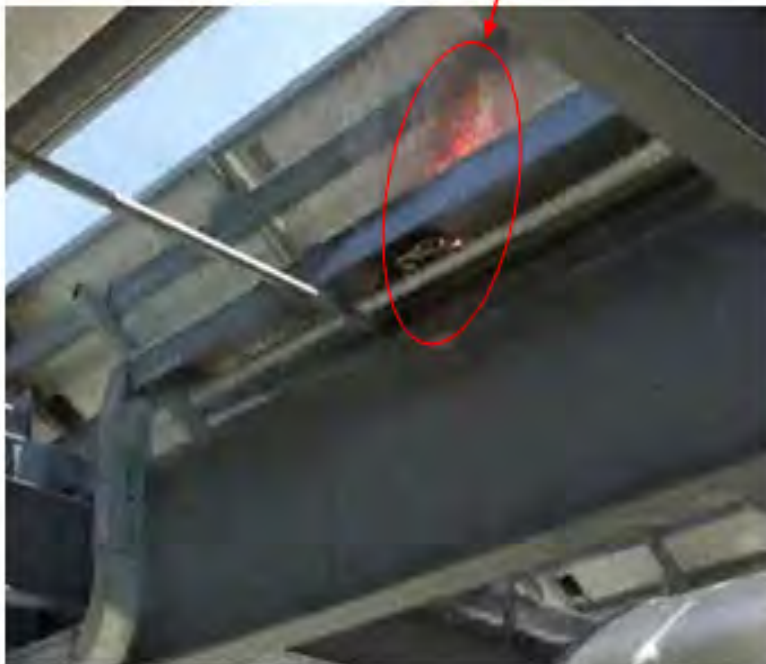
L'arco voltaico in corrente continua è assimilabile ad una saldatrice ad arco in grado di perforare la lamiera sottostante ed innescare i materiali.

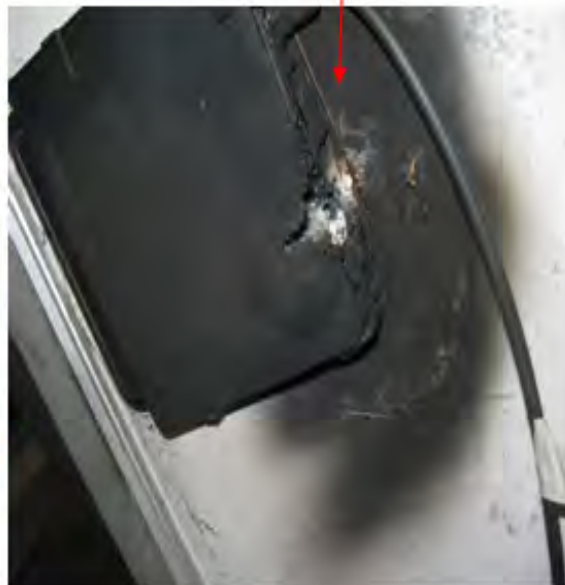
Un arco elettrico nella scatola di giunzione è tranquillamente in grado di provocare un incendio ed intaccare il materiale sottostante

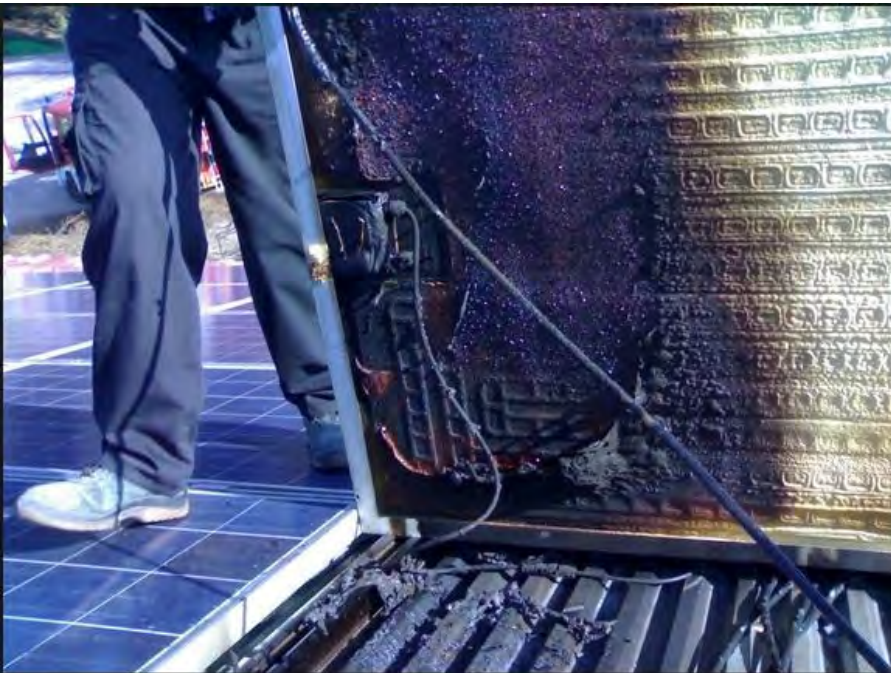
Principio di incendio scaturito dalla scatola di giunzione

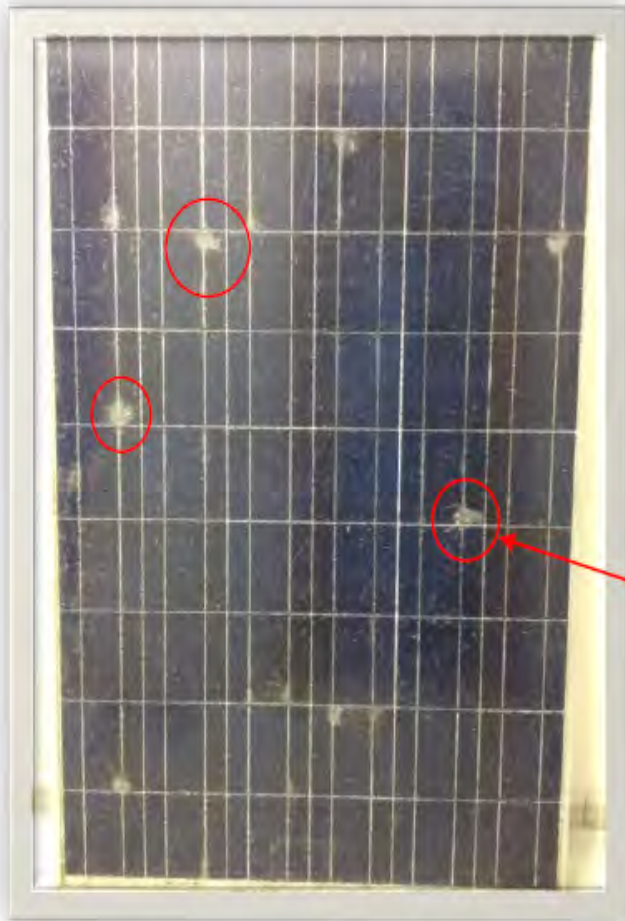
Arco voltaico in serie tra cella e cella dovuto a possibili problemi di ossidazione, o difettosità delle saldature di unione per collegare tra loro le celle. Il vetro in superficie rimane intatto il problema si verifica all'interno con la scarica che può intaccare la pellicola di EVA ed il tedlar sottostante ed innescare l'incendio del pannello.

N.B. si noti le micro esplosioni nel punto di unione delle celle

Riscontrare la presenza di questi segni sia sui pannelli incendiati che sui pannelli costituenti l'impianto, significa aver individuato una difettosità interna del pannello stesso tale da generare durante l'irraggiamento solare, un arco elettrico in serie tra le celle e capace, altresì, di perforare la parte sottostante (ammaccando il vetro nella parte anteriore) ed intaccando ed innescando il materiale di supporto.

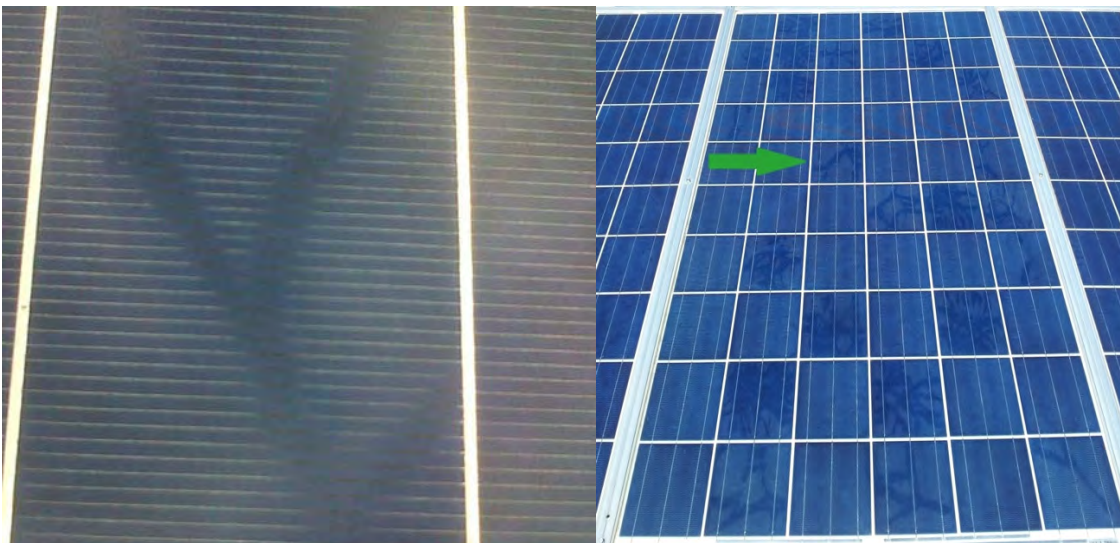
OSSIDAZIONE INTERNA A BAVA DI LUMACA

Telaio con perdita di integrità situato nel sottogronda a fine falda dove convogliano tutte le acque piovane che penetrando all'interno delle celle creano fenomeni di cortocircuito.

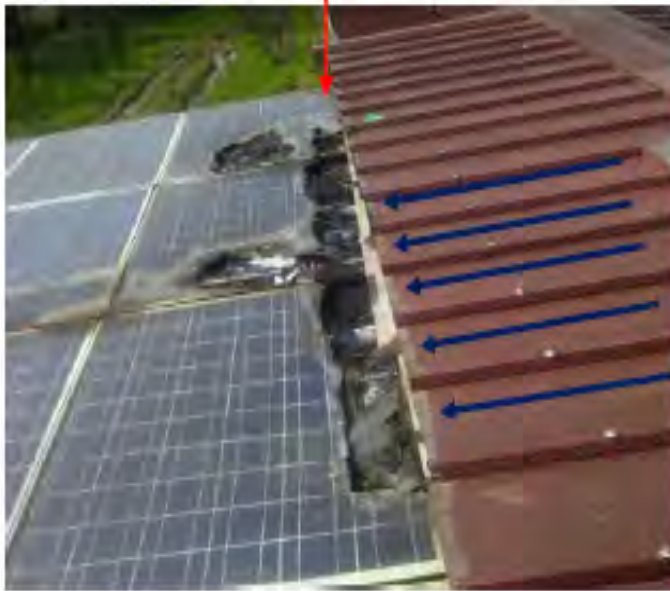
Le connessione lente del telaio e la particolare collocazione dei pannelli situati al termine della falda possono creare infiltrazioni di acqua che nel tempo possono generare, durante il funzionamento, significative correnti di cortocircuito in grado di innescare i pannelli (vedi figura precedente).

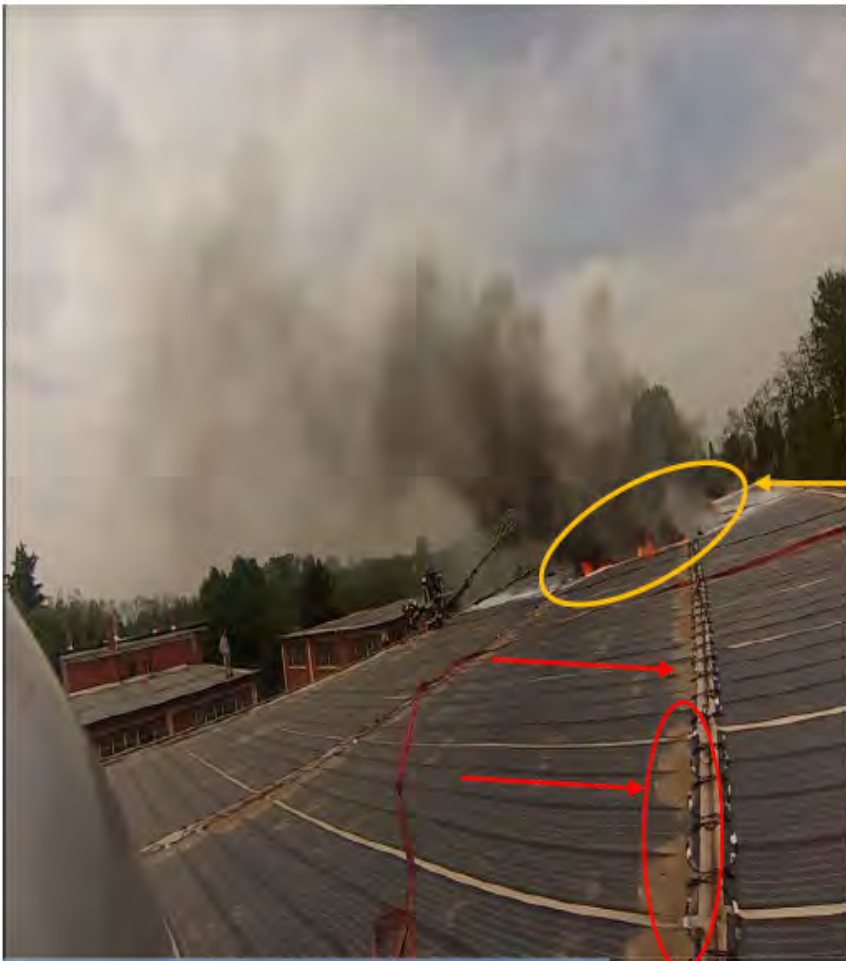
In questo punto per particolari condizioni il pannello si è surriscaldato ed ha preso fuoco.

La sporcizia che ricopre un tratto del pannello provoca il fenomeno dell’hot spot con conseguente cambio di “mansione” delle celle oscurate, che da generatori diventano utilizzatori con successivo ed eccessivo surriscaldamento.

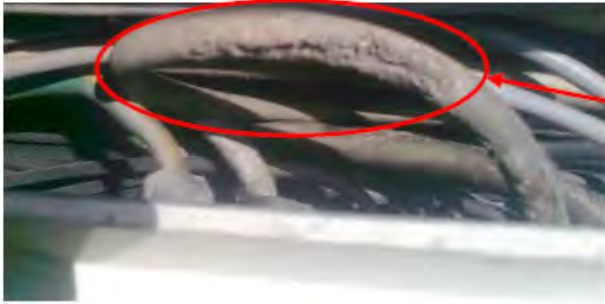
Guaina deteriorata con perdita del potere isolante

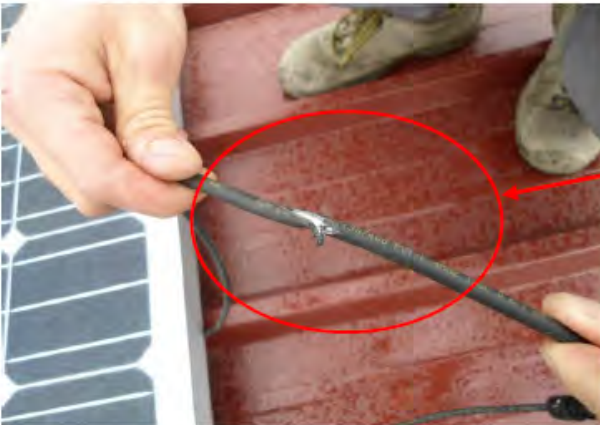
Cavo solare danneggiato con altissima probabilità di sviluppare arco voltaico

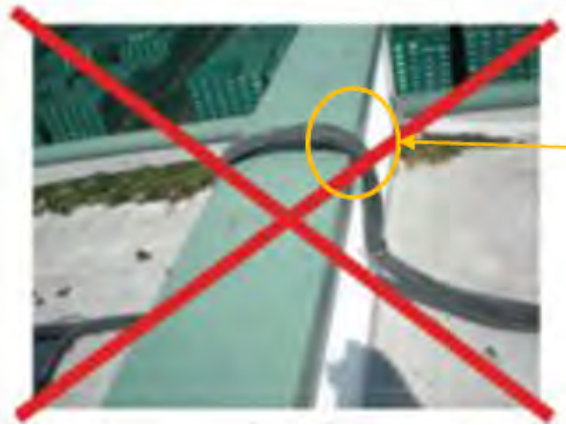
Potere delle punte, effetto spigolo di cavi solari su lamiera. Il deterioramento delle guaine in prossimità dell'angolo è assicurato

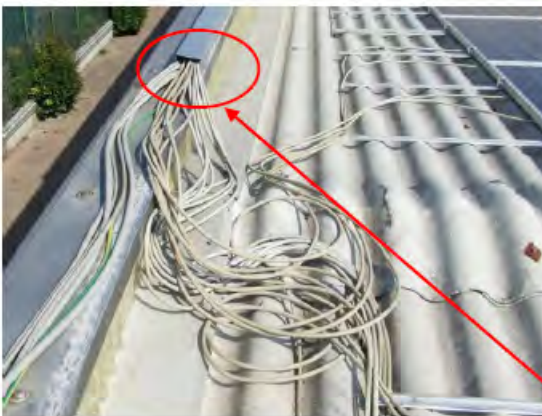
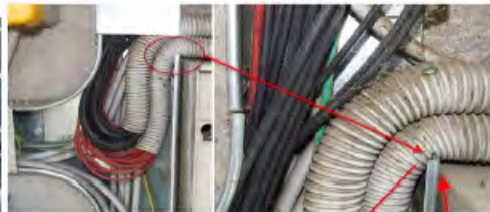
Corrugati e cavi solari danneggiati

Fattore di riempimento delle canale non rispettato

Cavi in parallelo gravanti sulla lamiera danneggiando l'isolamento

Si raccomanda perciò, di ispezionare attentamente tutte le tratte in cui le canale raccolgono i cavi e tutti quei punti dove i conduttori sono posizionati al fine di verificare l'integrità degli stessi, come si evince dall'immagine sopra riportata.

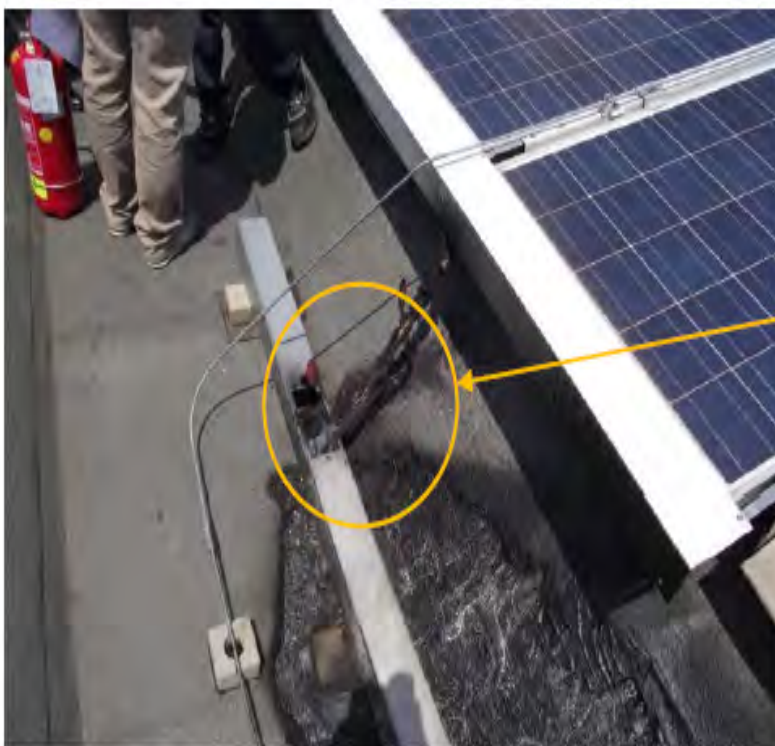
Conseguenza di cavi danneggiati che per arco voltaico hanno innescato la guaina bituminosa con incendio del fabbricato

Nell'immagine precedente, la perdita di isolamento di un conduttore ha portato ad avere un arco elettrico in corrente continua all'interno della canalina di alloggiamento. L'arco ha bucatato la lamiera ed innescato la guaina bituminosa utilizzata come isolante per la copertura dell'edificio.

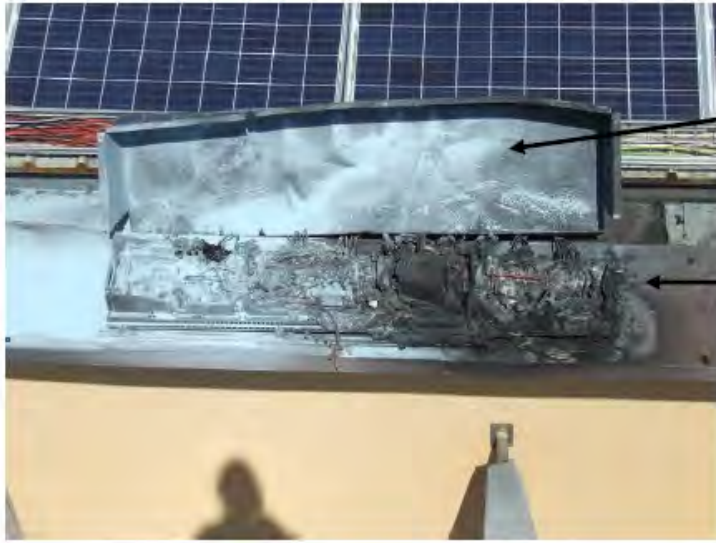
Quadro stringa chiuso in scatola metallica su gronda di lamierino, in estate l'esposizione al sole sommata al calore prodotto durante il funzionamento porta i componenti ed i cavi al raggiungimento di temperature critiche che in campo elettrico si raggiungono superando gli 80 gradi.

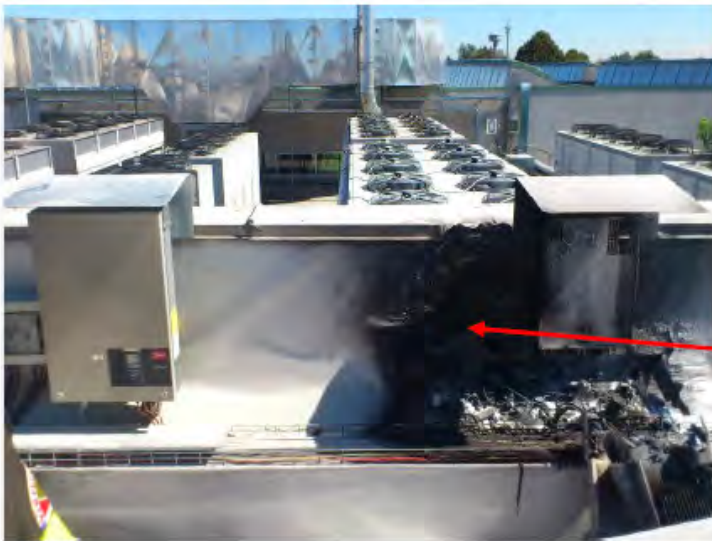
Quadro stringa incendiatosi con coinvolgimento dell'inverter posizionato a lato.

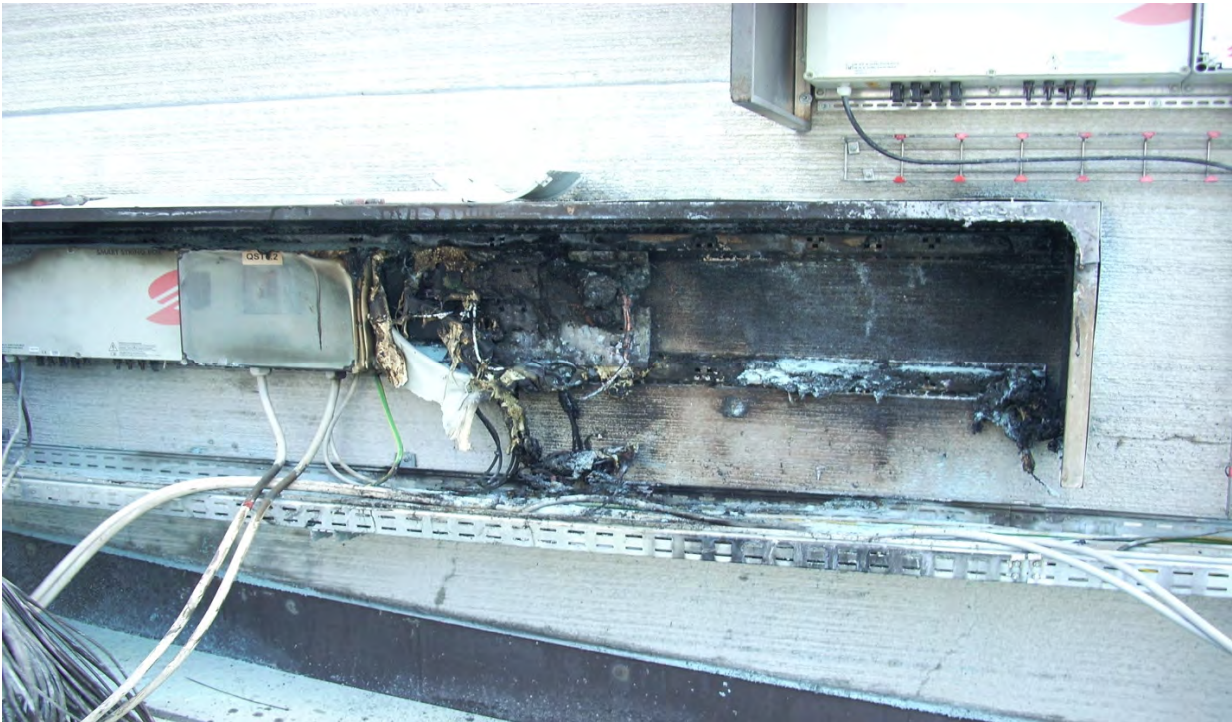
In queste immagini, le connessioni difettose all'interno del quadro stringa hanno provocato l'incendio dello stesso.

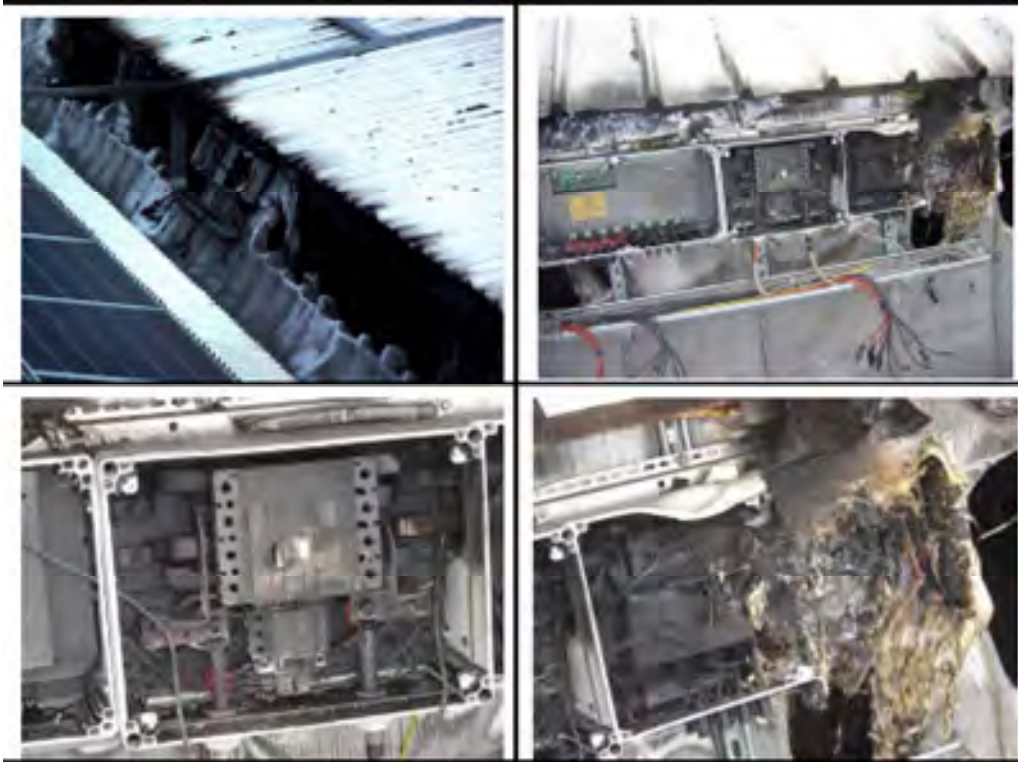
Questa serie di immagini sono relative ad un incendio nelle string box che, propagatosi poi all'interno dello stabile, ha provocato la distruzione dell'intero fabbricato industriale.

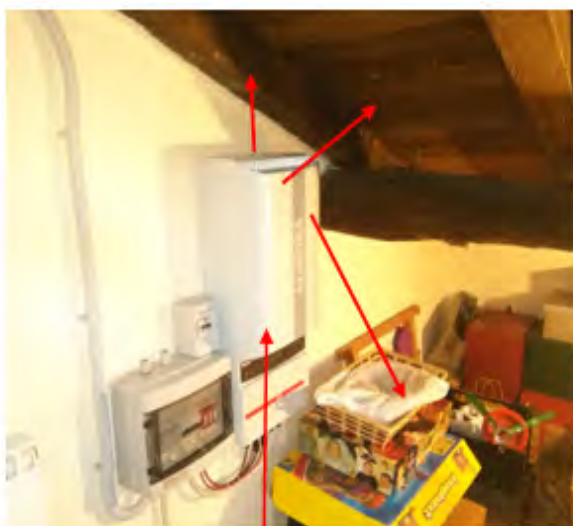
Vicinanza dell'inverter a copertura combustibile

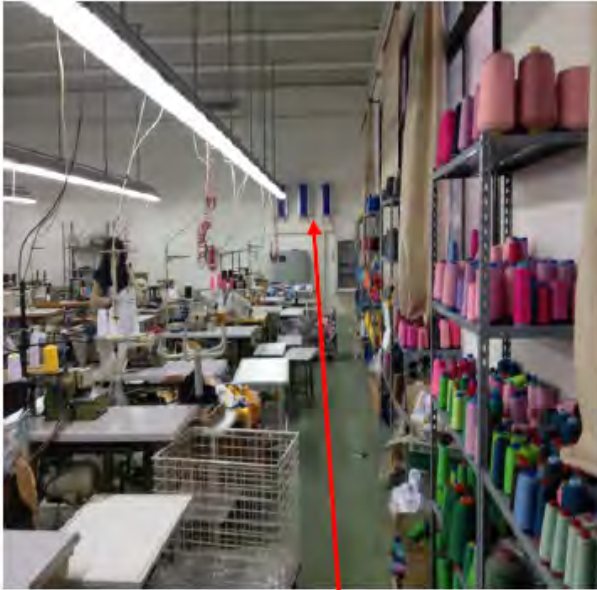
Inverter installati all'interno dei luoghi di lavoro a stretto contatto con i lavoratori e con strutture facilmente infiammabili. In giornate dove non vi è presenza di operai i pannelli posizionati sulla copertura irraggiati dal sole continuano a produrre, se vi fosse un problema elettrico all'inverter nessuno se ne accorgerebbe e l'incendio potrebbe facilmente propagarsi ai materiali adiacenti.

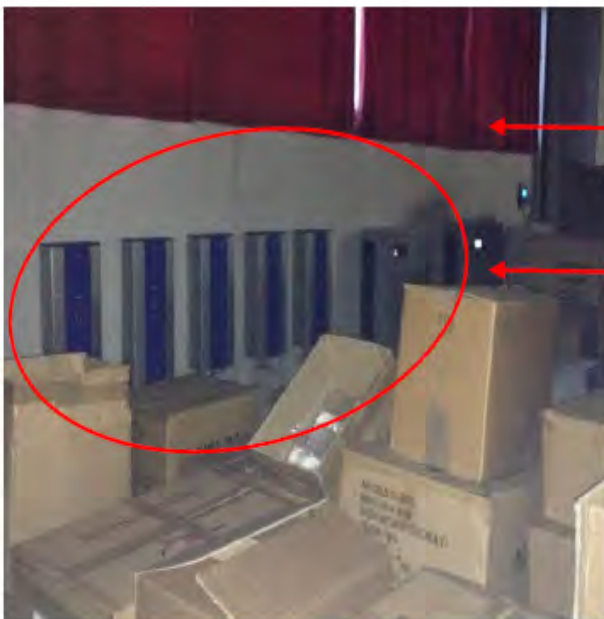
Tendaggi in viscosa nella parte superiore degli inverter.

Scatoloni contenenti fibre acriliche ammassati a contatto con gli inverter.

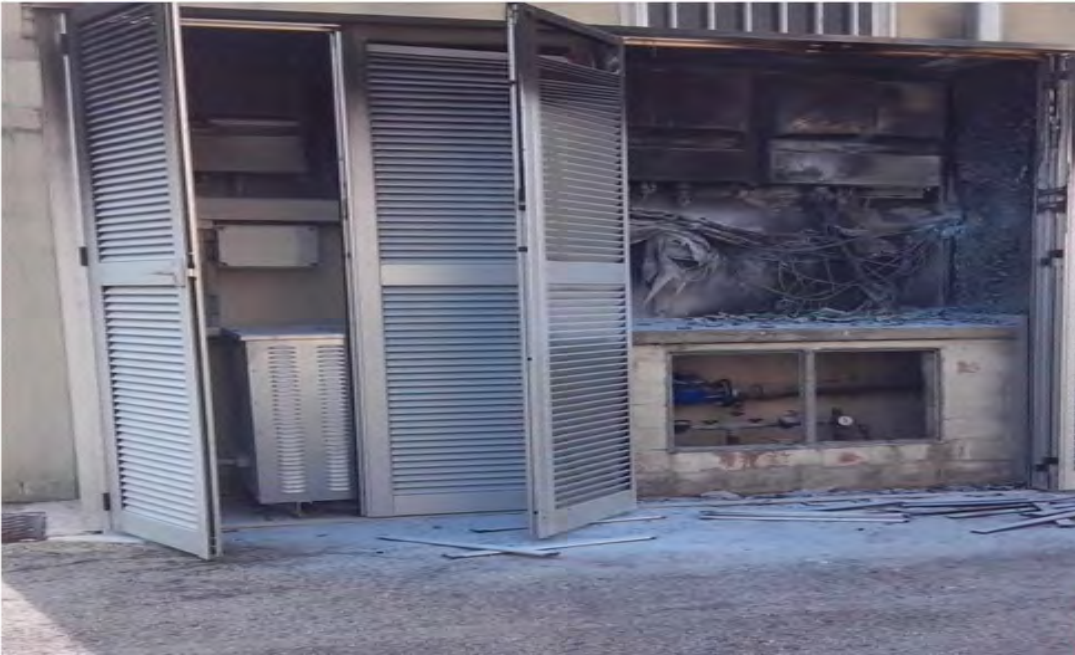
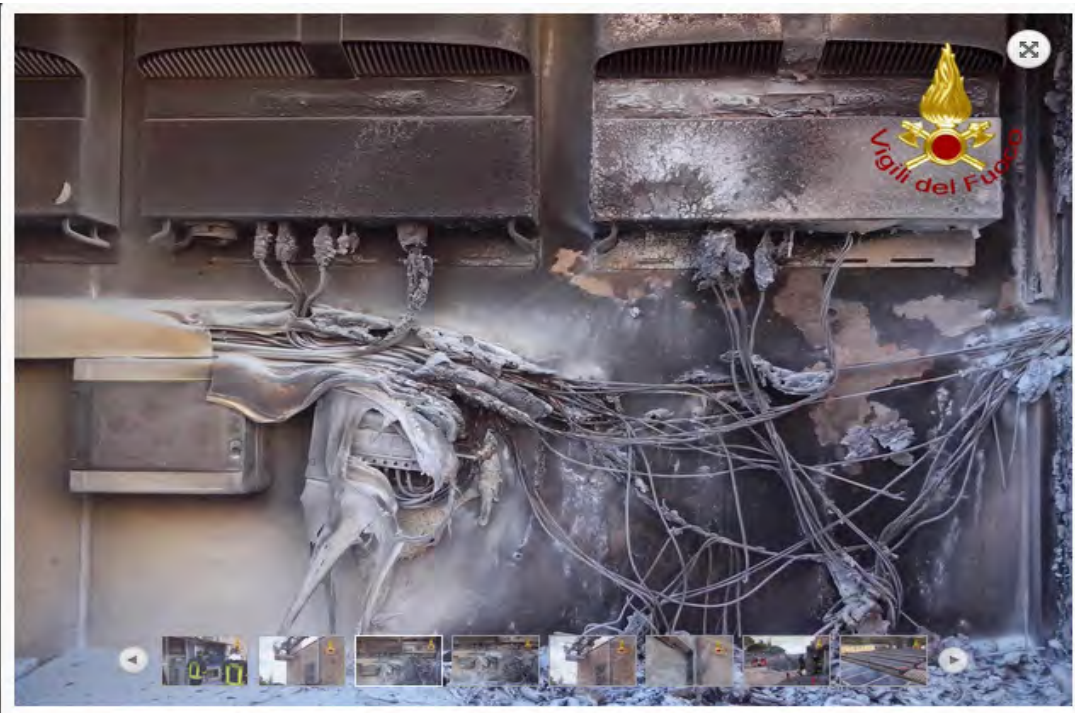
L'immagine mostra l'incendio sviluppatosi in un locale adibito all'alloggiamento degli inverter.

Come nel caso sopradescritto, che vedeva coinvolto i quadri stringa, anche in questa situazione, una volta estinto l'incendio è necessario sezionare i cavi che dalla canalina vanno verso l'inverter, evitando, così, che il funzionamento del generatore FTV continui ad alimentare il cortocircuito all'interno degli inverter stessi.
