Relazione tecnica sugli incendi coinvolgenti impianti fotovoltaici

a cura del
NUCLEO INVESTIGATIVO ANTINCENDI
Capannelle – ROMA

ANALISI DELLE POSSIBILI CRITICITA' NELLA RICERCA DELLE PIU' FREQUENTI CAUSE DI
INCENDIO PER GLI ADEMPIMENTI DI POLIZIA GIUDIZIARIA ED AMMINISTRATIVI

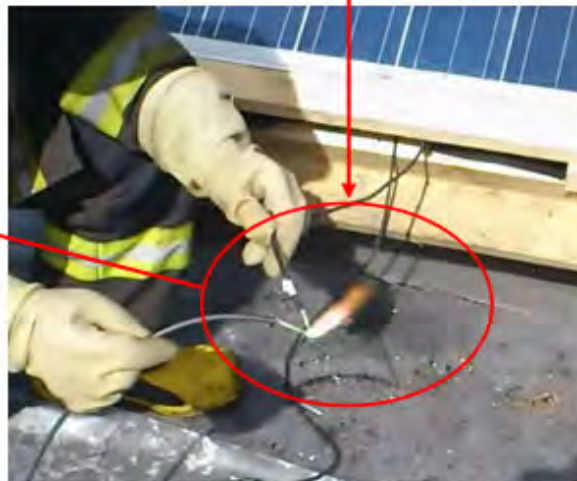
L'arco voltaico in corrente continua è assimilabile ad una saldatrice ad arco in grado di perforare la lamiera sottostante ed innescare i materiali.

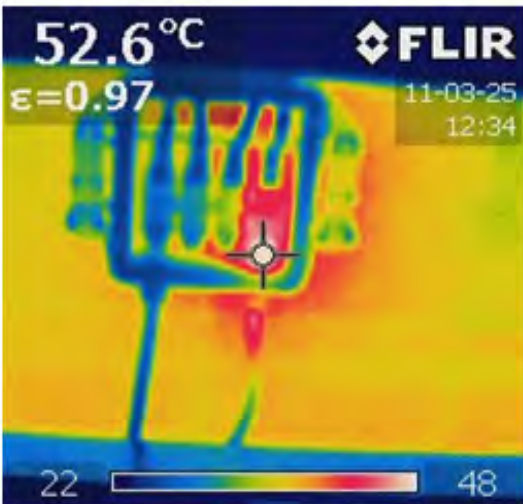
Un arco elettrico nella scatola di giunzione è tranquillamente in grado di provocare un incendio ed intaccare il materiale sottostante

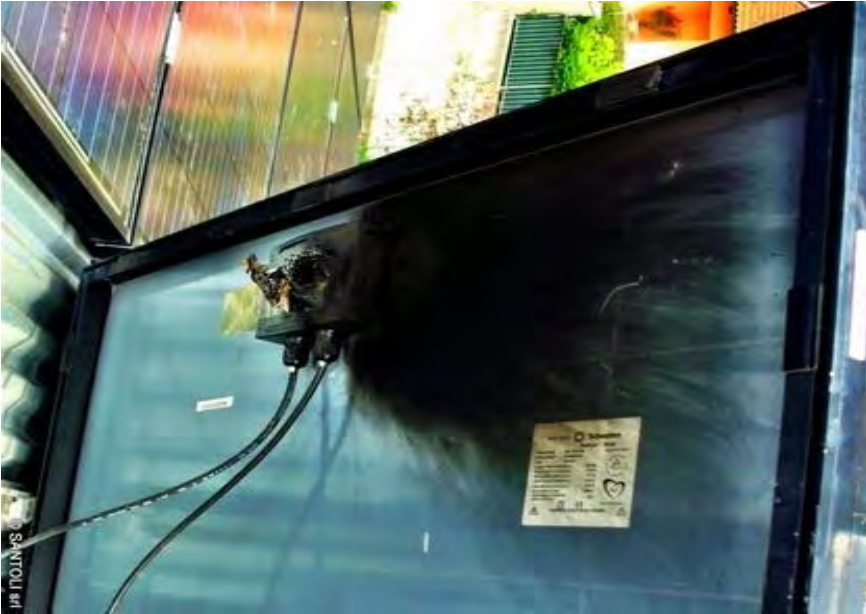
Principio di incendio scaturito dalla scatola di giunzione

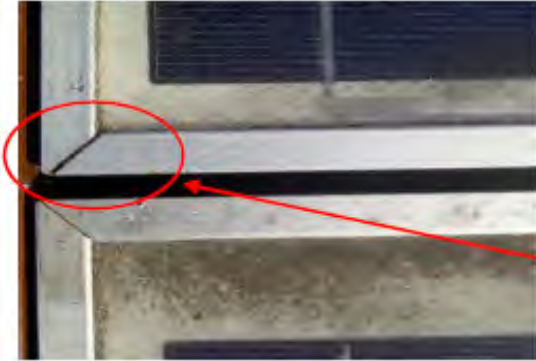
Telaio non stagno

Le perdite di integrità ed ermeticità del telaio possono dar luogo a condense e fenomeni di ossidazione interna che inducono delle scariche interne con possibile innesco del pannello.

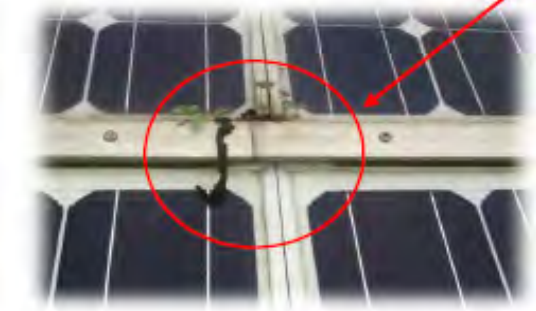
OSSIDAZIONE INTERNA A BAVA DI LUMACA

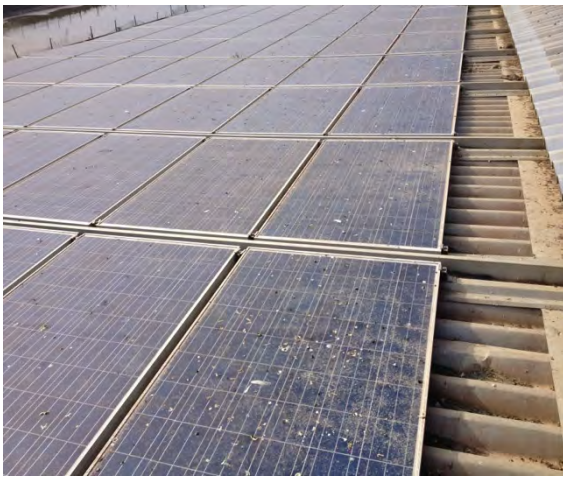
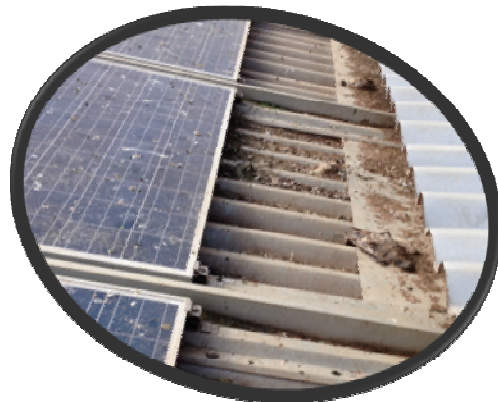
L'incuria, la scarsa manutenzione e la sporcizia portano ad un oscuramento delle celle fotovoltaiche comportando fenomeni simili a quello dell'ombreggiamento.

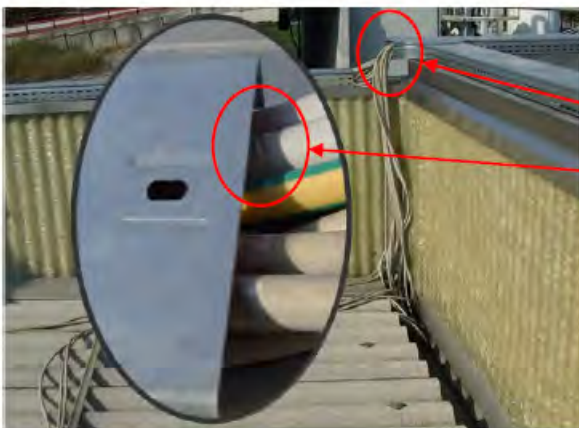
Cavi in parallelo gravanti sulla lamiera danneggiando l'isolamento

Particolare attenzione dovrà essere posta ai fattori di riempimento non rispettati (canaline troppo piene), ai tratti ad angolo retto su protezioni in lamiera che creano un effetto spigolo (nei mesi estivi con temperature elevate, danneggiano la guaina), all' incuria nel posizionamento dei conduttori tale da tagliare l'isolante sotto il proprio peso.

Si raccomanda perciò, di ispezionare attentamente tutte le tratte in cui le canale raccolgono i cavi e tutti quei punti dove i conduttori sono posizionati al fine di verificare l'integrità degli stessi, come si evince dall'immagine sopra riportata.

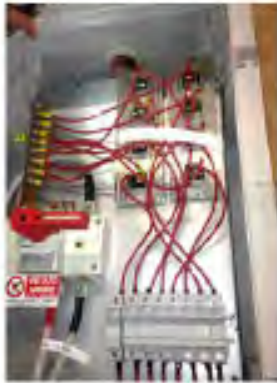
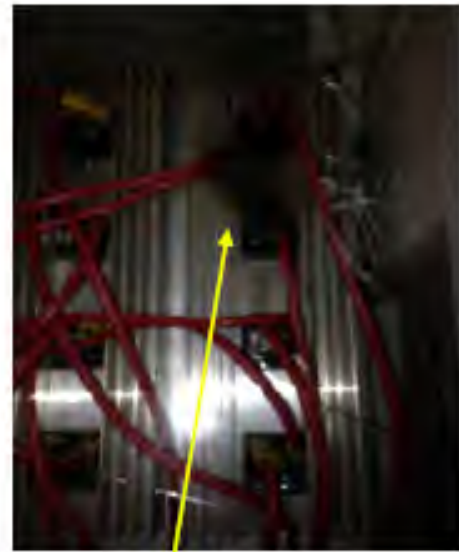
CONNETTORI BRUCIATI

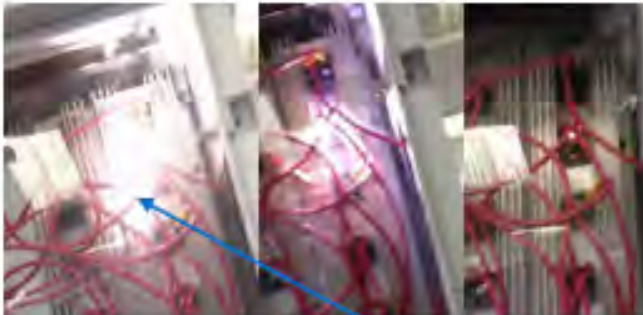
Quadro di stringa con connettori mal cablati e con la presenza di un pannello anteriore in plexiglas trasparente che ne procurava lo schiacciamento ed il conseguente arco voltaico alimentato dai pannelli.

ARCO VOLTAICO

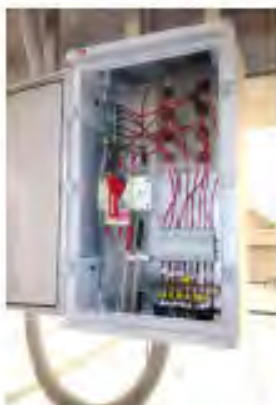
**QUADRO STRINGA
POSIZIONATO NEL
SOTTOTETTO
DELL'AZIENDA**

Pannelli isolanti in poliuretano (infiammabili)

Nell'effettuare il sopralluogo, il ROS deve tener conto che l'installatore, durante la realizzazione dell'impianto, può aver commesso taluni errori. Un esempio è quello proposto nelle immagini sopra riportate, dove è possibile vedere un pannello in plexiglas va a comprimere in modo anomalo i connettori all'interno di un quadro stringa provocando fiamme e bruciature all'interno dello stesso. I quadri stringa erano, inoltre, posizionati al di sopra di pannelli in poliuretano che avrebbero potuto essere innescati facilmente dall'incendio del quadro di campo.

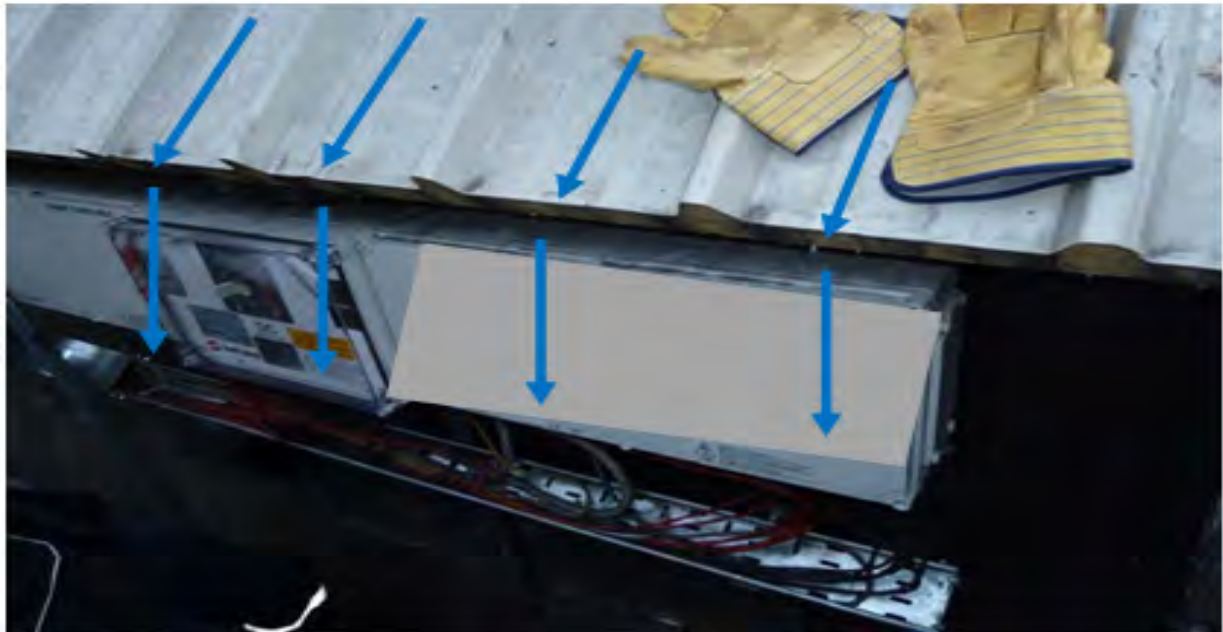
La causa dei guasti dei quadri di stringa è da ricercarsi nella presenza di acqua all'interno degli stessi, a sua volta causata da due gravi errori costruttivi e di installazione:

- il posizionamento dei quadri esattamente alla fine della falda del tetto, in posizione tale da raccogliere grandi quantità di acqua in caso di pioggia,
- il basso grado di protezione IP dei quadri di stringa ne riduce la protezione all'acqua.

La quasi totalità dei quadri stringa e degli inverter installati hanno un grado di protezione **IP 65**, che come si evince dalla tabella sottostante non resiste a forti getti di acqua.

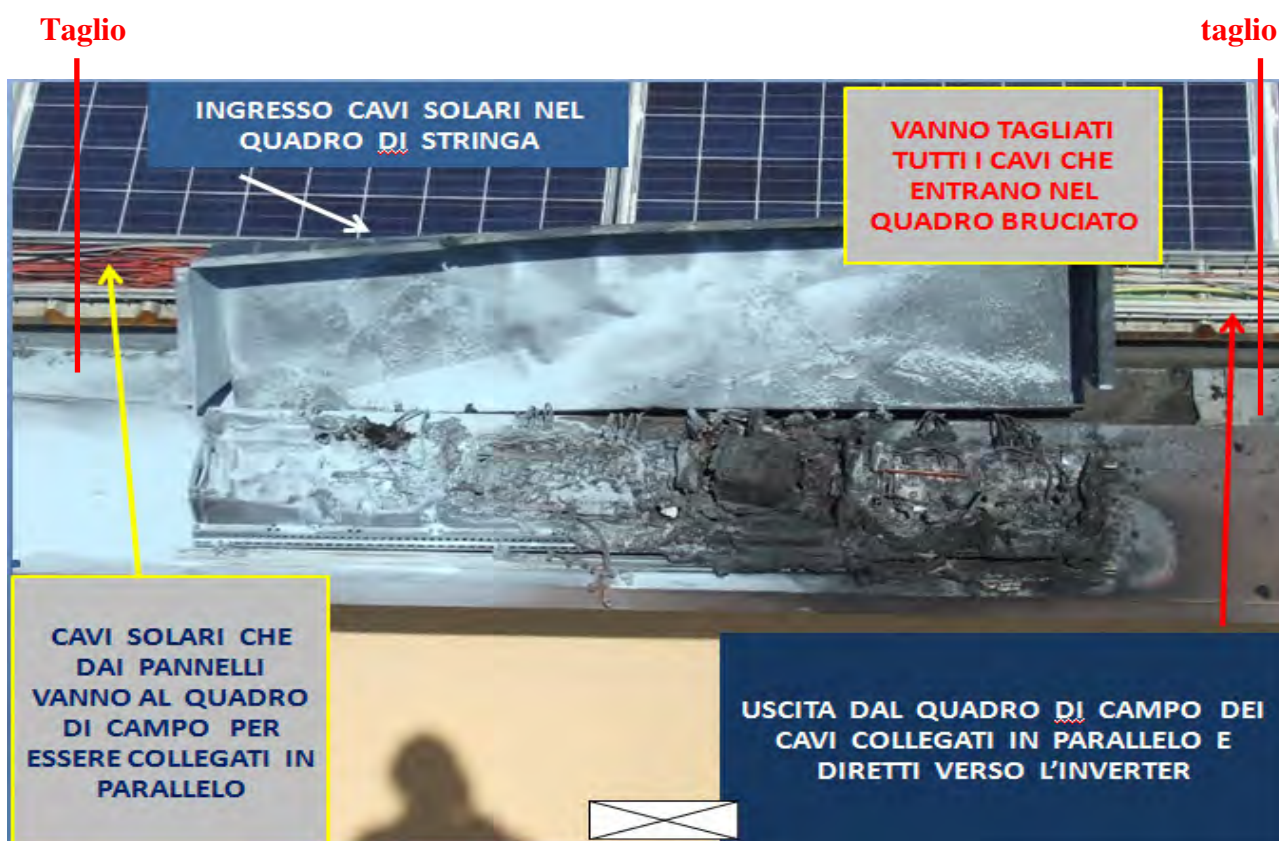
I quadri di stringa sono elementi in cui una volta innescatosi un cortocircuito le correnti iniettate vengono continuamente alimentate dal funzionamento dei pannelli stessi. Di conseguenza si viene a creare una circolazione continua di corrente che porta alla riaccensione dell'incendio.

Ciò può essere evitato solamente impedendo l'ingresso della corrente stessa nelle string box bruciate sezionando i cavi in ingresso ed i cavi in uscita.

Perciò, il ROS dovrà porre particolare attenzione ed ispezionare tutte le parti a possibile rischio.

Le string box non coinvolte dall'incendio devono essere verificate per escludere ulteriori rischi e per individuare quelle criticità che potrebbero aver dato origine al rogo (presenza di acqua, connessioni lente, ecc.).

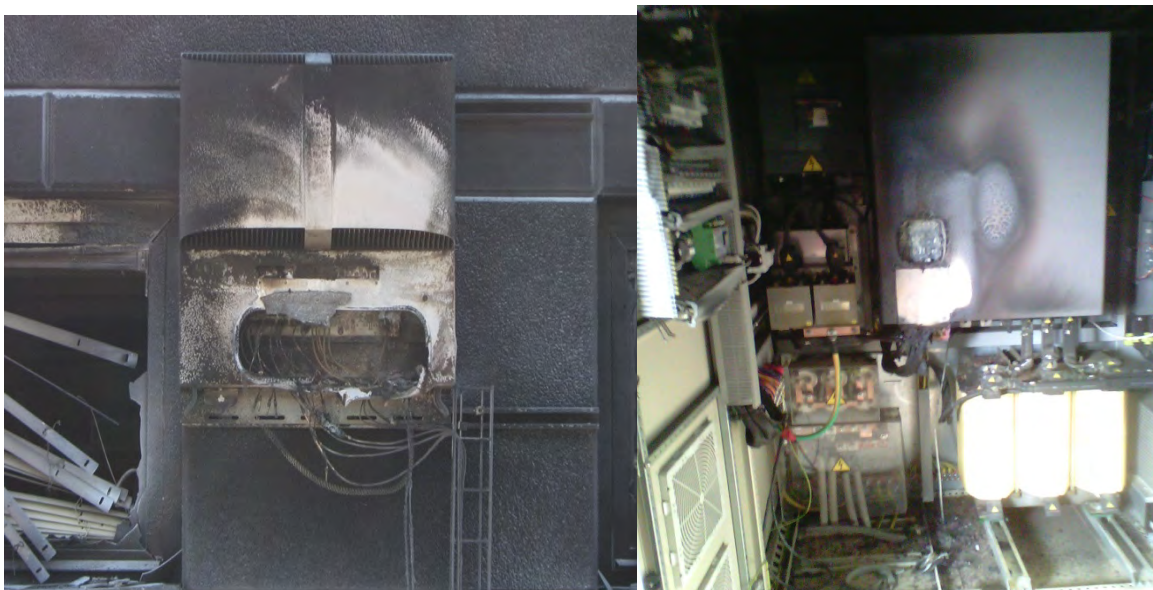
Una **quarta causa di rischio** è costituita dall'inverter che, come tutti gli apparecchi di questo tipo, può surriscaldarsi. Di conseguenza se il suo sistema di raffreddamento non è stato correttamente dimensionato, esso può costituire fonte di innesco. Poiché l'inverter è normalmente ospitato in un apposito locale, l'innesco può facilmente propagarsi alle altre apparecchiature contenute nel medesimo locale.

Vicinanza dell'inverter a copertura combustibile
